[Accueil](#) | [Genève](#) | Tesla incendiée au G7: la batterie a repris feu trois fois

## Pourquoi la Tesla brûlée lors du cortège NoG7 est un casse-tête pour les pompiers

La batterie au lithium s'est enflammée à trois reprises, plusieurs heures après l'extinction de l'incendie.

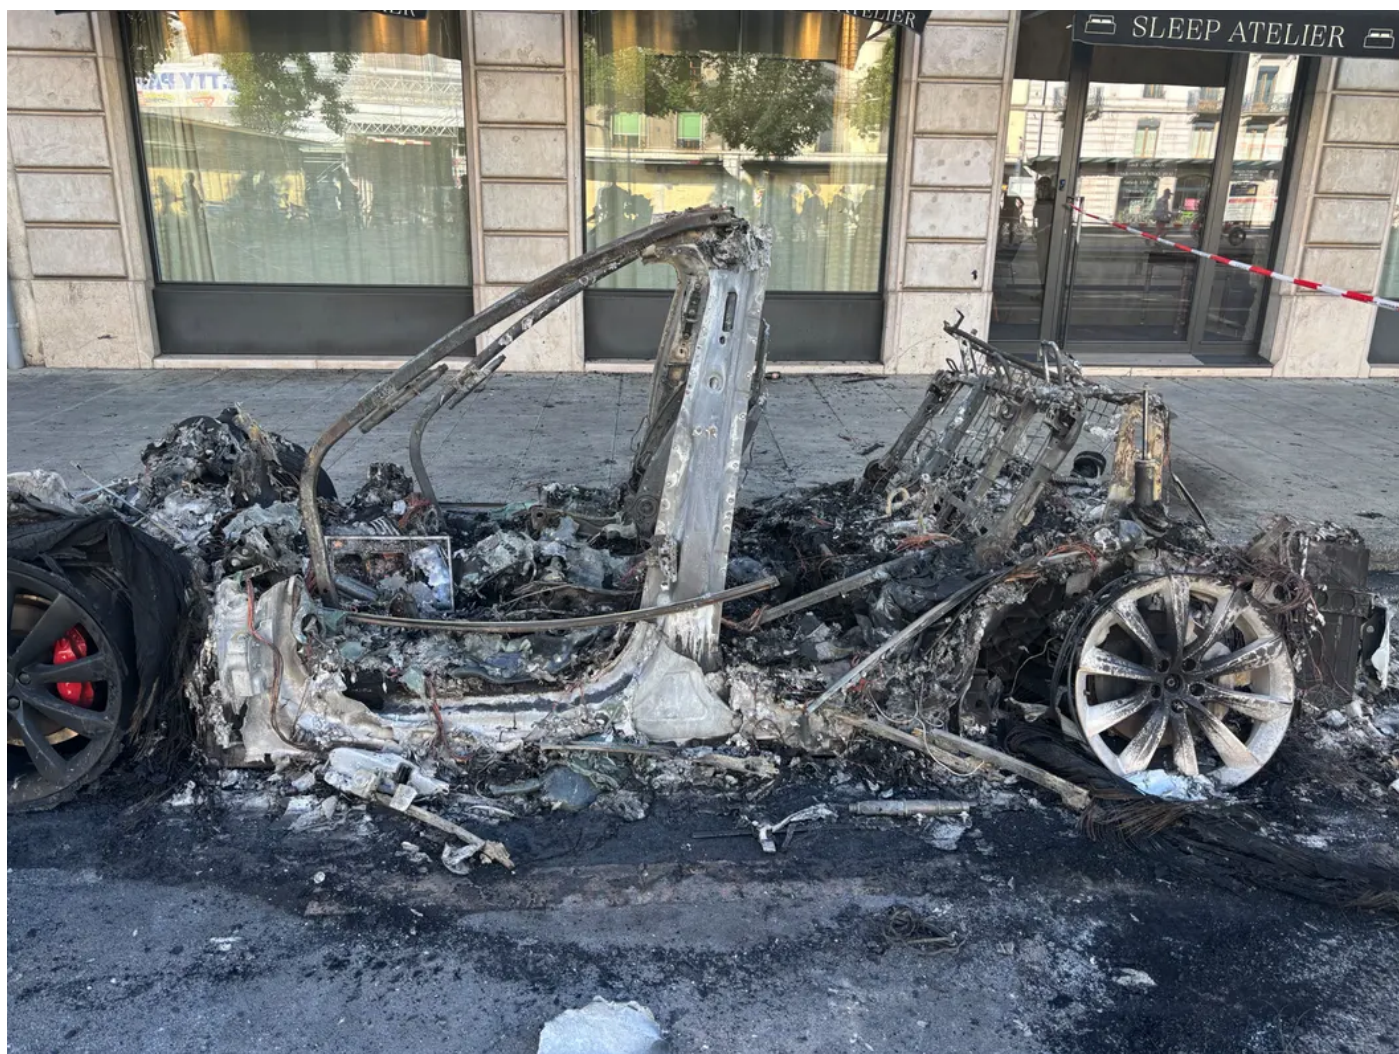
Les restes de la Tesla incendiée par des casseurs. La batterie n'a pas brûlé, mais s'est embrasée après coup.

Après avoir brisé les vitres du véhicule, les casseurs introduisent un engin pyrotechnique dans l'habitacle. Le feu se propage rapidement aux matériaux inflammables de l'intérieur, notamment les textiles et les éléments en plastique. En quelques minutes, la voiture s'est entièrement embrasée.

Stationnées un peu plus loin dans le dispositif, les forces du Service d'incendie et de secours ([SIS](#) <sup>7</sup>) n'interviennent pas immédiatement pour éviter d'être pris à partie par des éléments violents. Une fois la mêlée passée, ils éteignent le feu de la carcasse, qui a littéralement fondu. La batterie au lithium, isolée sous le châssis, ne s'est pas embrasée. Mais la température est montée si haut que la voiture a subi un emballement thermique invisible.

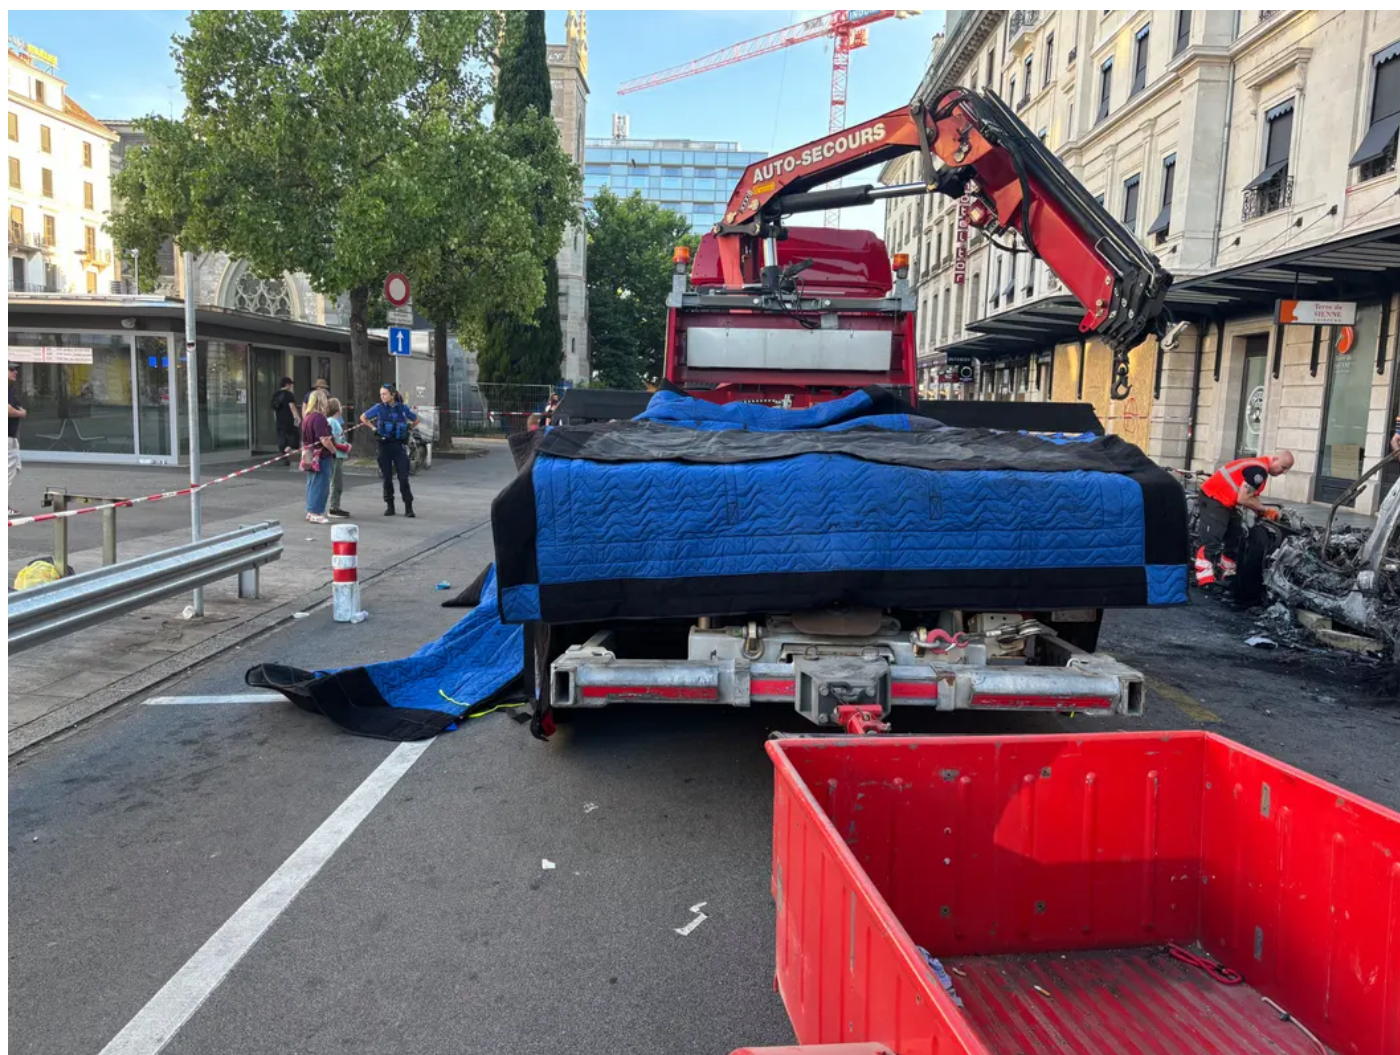
Un camion d'Auto Secours est intervenu pour enlever la Tesla, la couvrant avec une couverture

pour éviter les risques en cas d'embrasement.

L'opérateur recouvre la Tesla d'une couverture de protection, si lourde (140 kilos) qu'il doit l'installer au moyen d'une grue. Objectif: éviter que le feu et les fumées toxiques ne se propagent si la batterie s'embrase durant le transport jusqu'aux dépôts de Vernier. On entrepose la carcasse dans un box de béton spécialement dédié aux véhicules électriques et on ôte alors la protection.

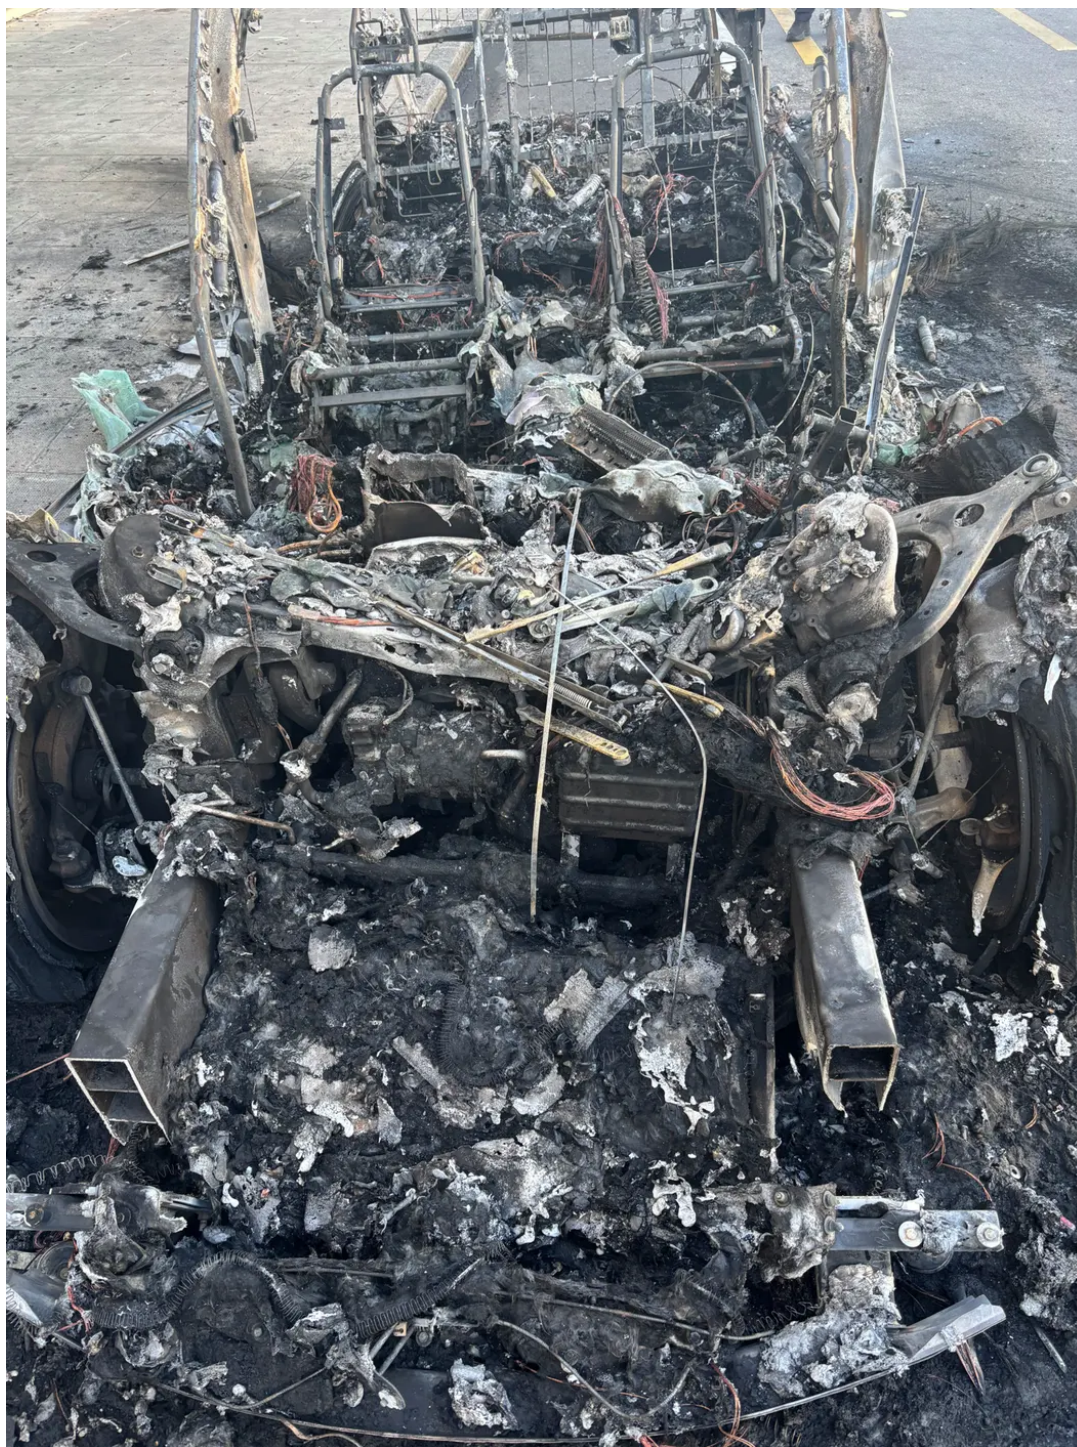
La batterie de la Tesla, avant son départ pour Vernier.
